**Exkursionsführer URI, EX4**  
**Excursion Guide URI, EX4**

**SCHUTZ VOR NATURGEFAHREN ENTLANG  
DER GOTTHARD NORDRAMPE**  
***NATURAL HAZARD PROTECTION ALONG  
THE GOTTHARD NORTH RAMP***

**Mittwoch, 1. Juni 2016**  
**Wednesday, 1 June 2016**

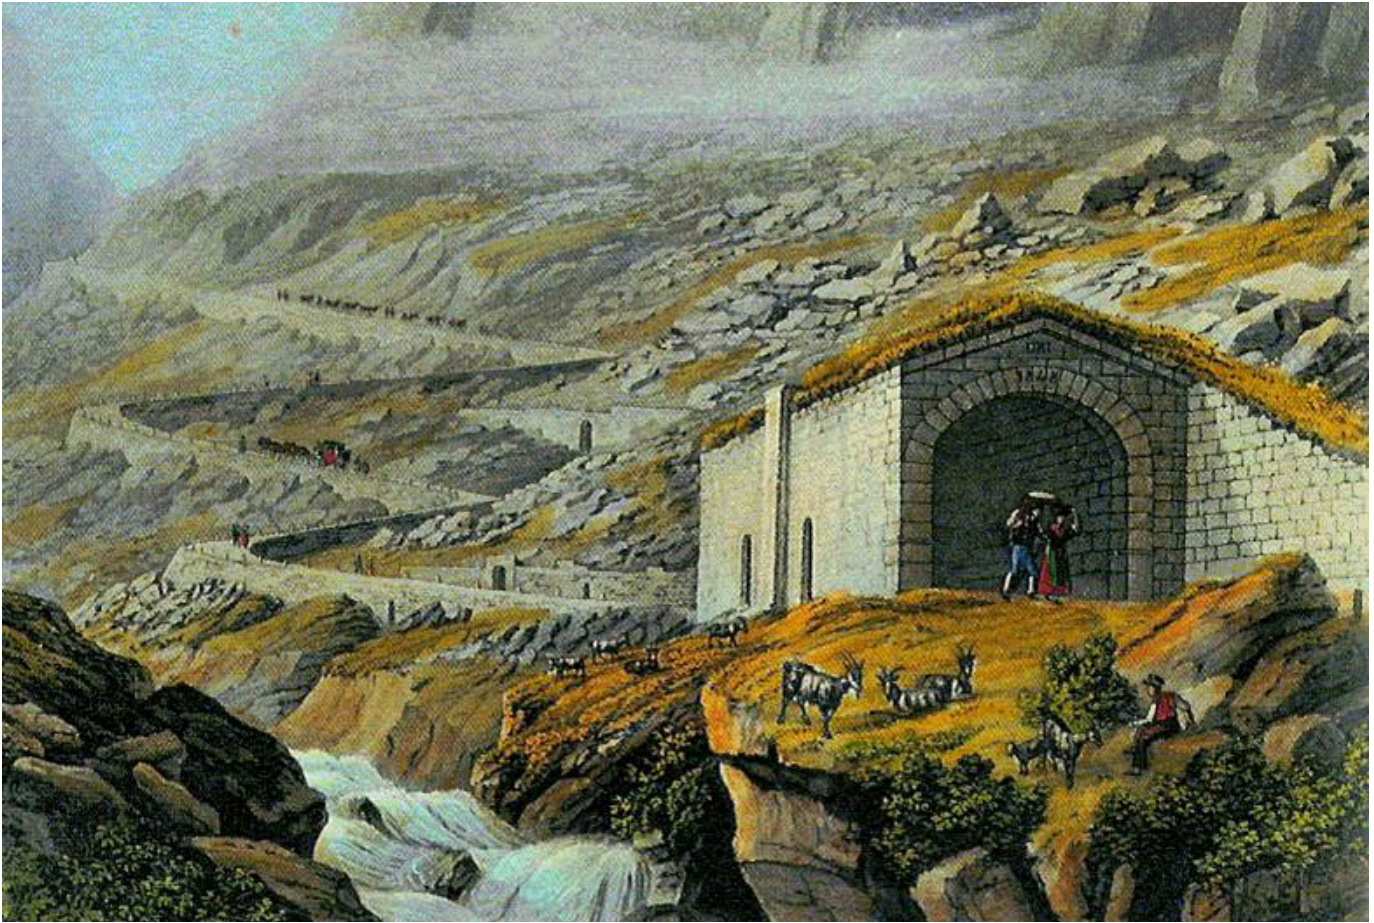
*Jostbachgalerie: erste Lawinengalerie im Kanton Uri*  
*Gallery near Jostbach: the first avalanche gallery in Canton Uri*

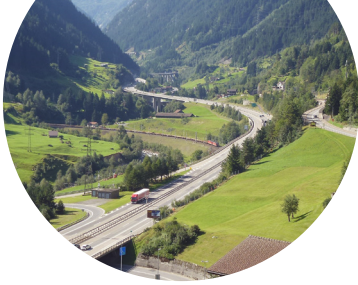
Abb. 1.2: Lawingalerie Ripplistal A2: Das Sturzereignis vom 29. April 2003 zeigt, dass auch massive Galerien gewissen Ereignissen nicht standhalten können (Foto: Amt für Tiefbau Kt. Uri.)

Avalanche gallery Ripplistal on the A2 highway: the event on 29 April 2003 shows the potential damage in rare events (Department of Civil Engineering, Canton Uri)

ing/deflecting dams were introduced. In 1980 the Gotthard road tunnel was opened, extending the A2 highway through the massif. The highway had to be routed through the more exposed side of the valley because the railway and cantonal road were already located on the less hazardous side. Avalanches were a problem for crews during the construction phase; for example, on 11 March 1968 an avalanche (Ripplistallawine) destroyed a container at a construction site near Gurtellen. Permanent constructions against rockfall and avalanches had to be built along most of the route. Though this greatly reduced the risk, extreme events were still a problem, such as a large block (ca. 20 m<sup>3</sup>) that broke through the Ripplistal gallery on 29 April 2003.

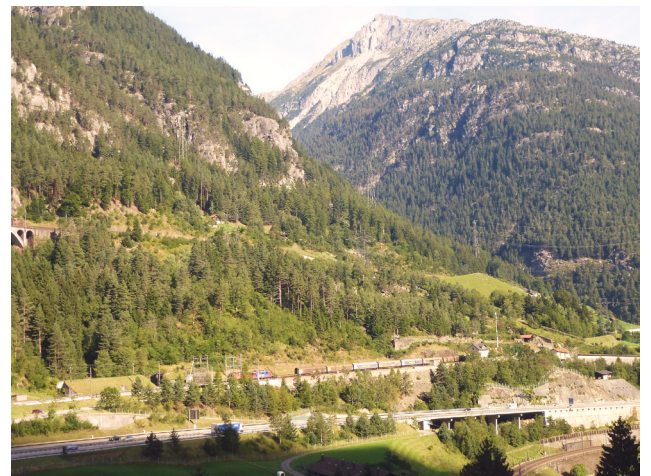
Nationalstrasse und Bahn im Schutz des Dorfbannwaldes von Wassen. Die Geleise der SBB queren den Hang in diesem Abschnitt dreimal.

*National highway and railway under the Dorfbann forest near Wassen. The railway traverses the hillside three times in this section.*

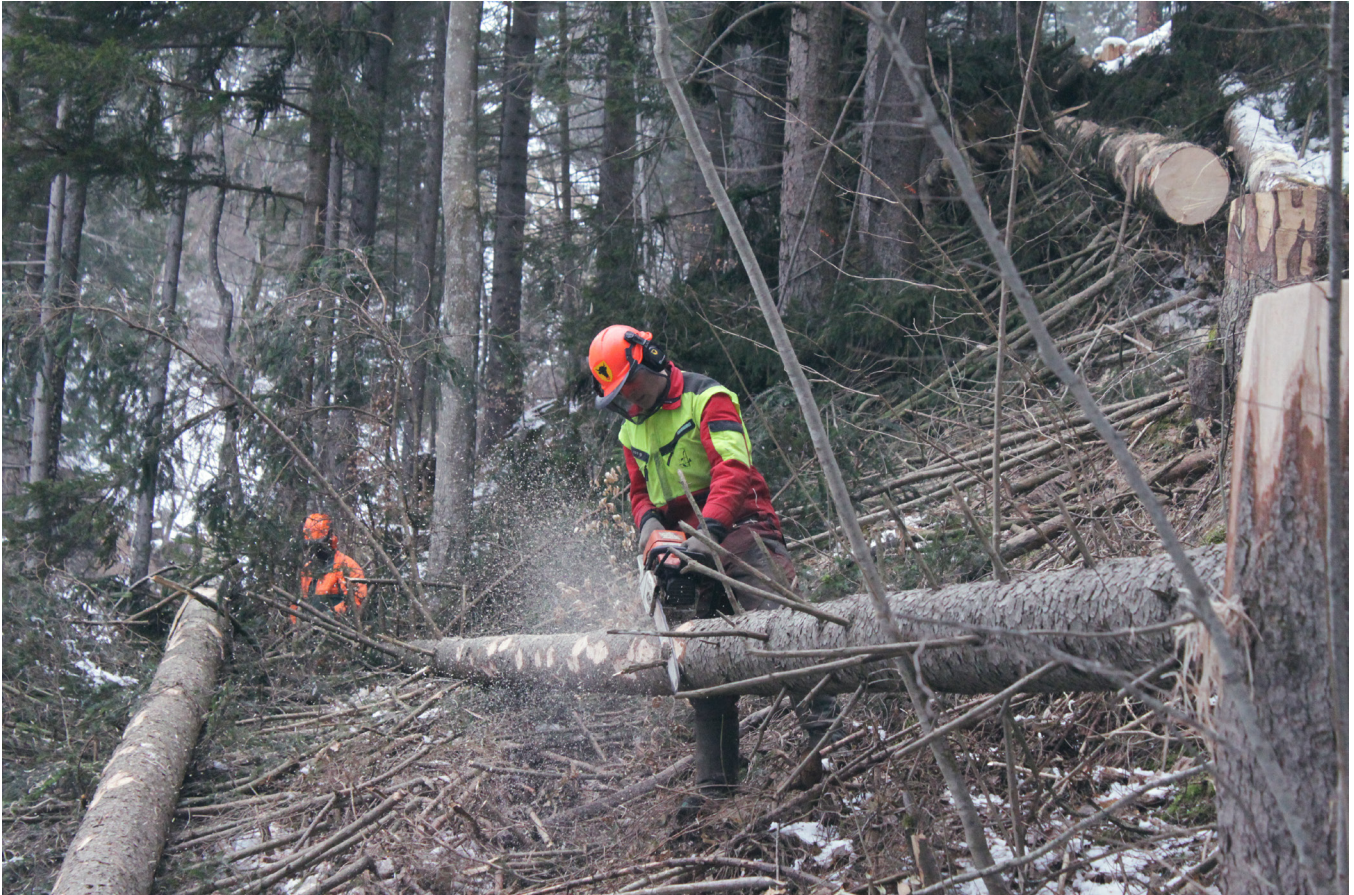
Holzschläge dienen der Schutzwirksamkeit der Wälder  
*Wood harvesting increases the overall protective function of the forest.*

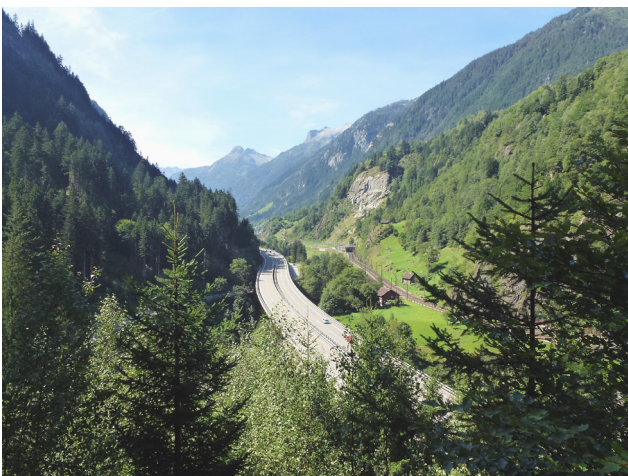
Die Wälder an den steilen Bergflanken schützen die internationalen Transitachsen im engen Talboden  
*The forest on the steep flanks protects the international transit routes in the narrow valley bottom.*

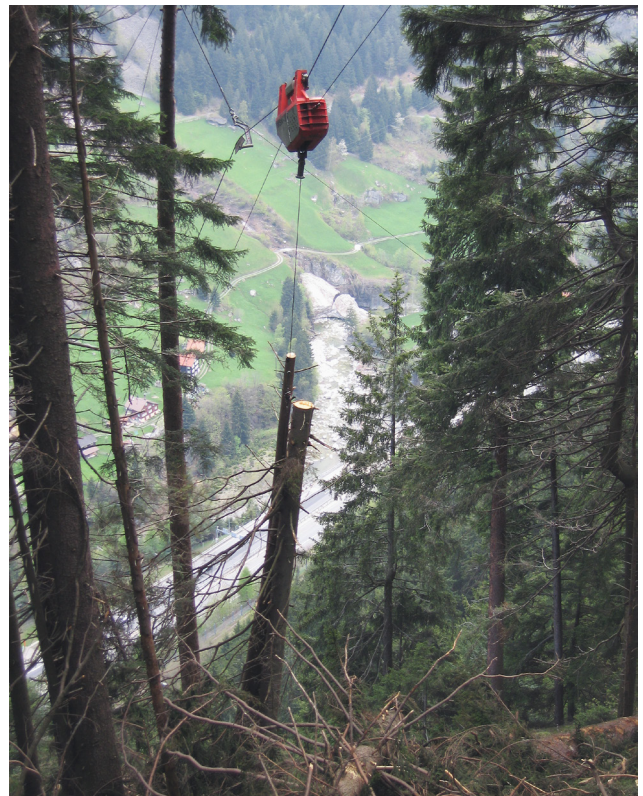
Holztransport mit Seilkran oberhalb der Nationalstrasse  
*Hauling with a cable crane above the highway.*

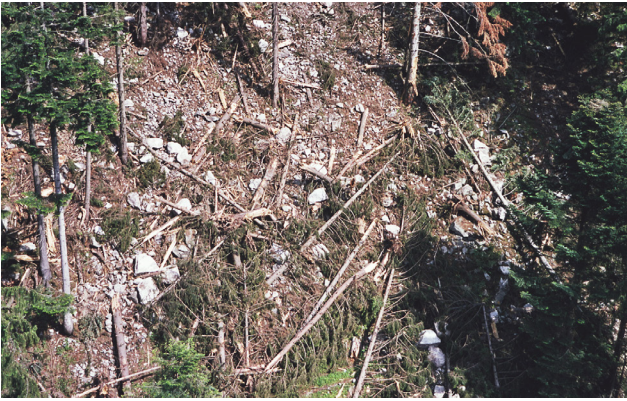
Zerstörter Schutzwald nach dem Felssturz vom 31. Mai 2006  
*Damage to the protection forest after the event on 31 May 2006*

On 31 May 2006, ca. 6000 m<sup>3</sup> of rock released from the rock cliff (1400 m) near Gurtellen. The fall path followed the track known as “Wilerplanggen” into the forest “Wilerwald.” Several large boulders (8 m<sup>3</sup> to 52 m<sup>3</sup>) landed on the highway and rest area at Gurtellen; one boulder (5 m<sup>3</sup>) landed on the opposite side of the Reuss. A car was hit on the highway and the two passengers died. The total cost of material damage to vehicles and road infrastructure was 4 million francs. The trees in the fall line were destroyed, leaving an open corridor down the length of the forest.

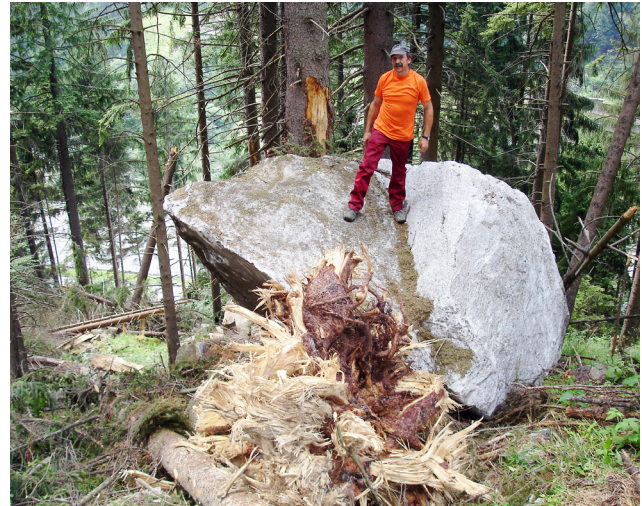
Der Wald brems auch Grossblöcke  
*The forest was effective in braking large boulders*

- had a braking and catching function both in the deposition area and in the steep transit zone (70% inclination)
- retained all boulders up to a volume of 5 m<sup>3</sup>
- was protective even against larger boulders; the effectiveness increased with larger debris because of the higher likelihood of collision with a tree stem; thus, thicker tree stems were better than several thinner stems
- effectively stopped approximately 20 large boulders with a volume >8 m<sup>3</sup>; without the forest these would have likely reached the highway and increased the risk of fatalities
- had a braking and deflecting effect on large boulders with a volume of 20 m<sup>3</sup>, dissipating the energy and reducing the fall distance
- significantly reduced the fall distance (to one-fourth compared to non-forested areas).

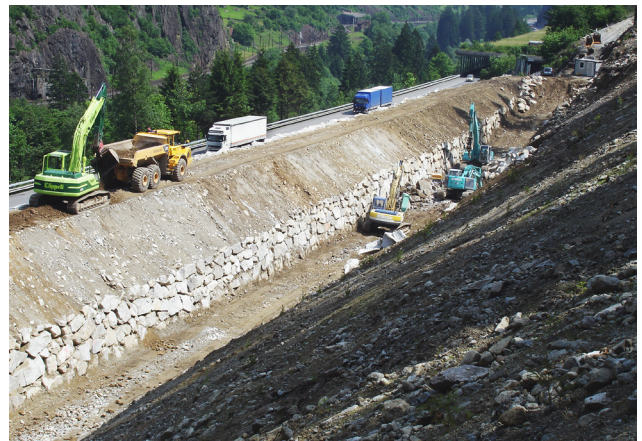
Der neue Schutzdamm während der Bauphase 2007  
*The new catching dam during construction in 2007*

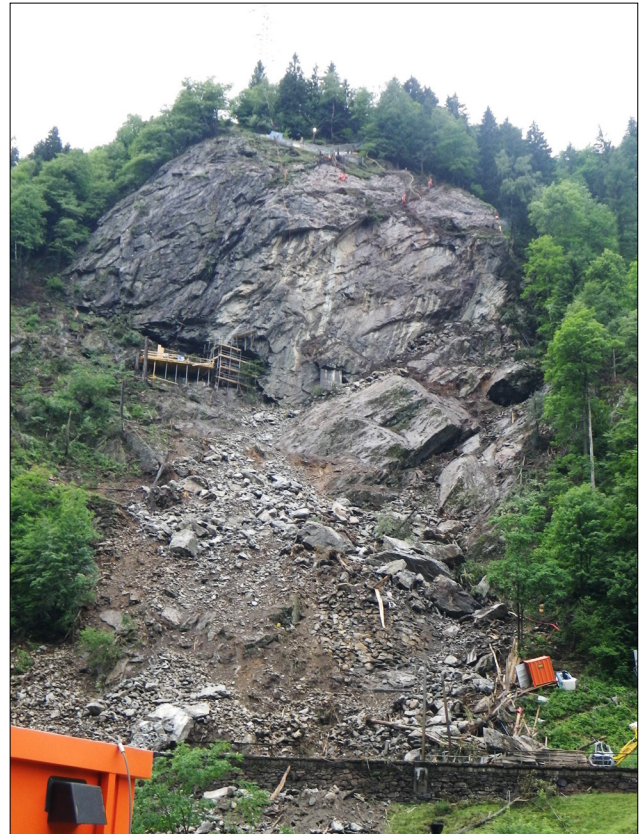
Felssturz vom 5. Juni 2012 (Foto: SBB AG)  
*Rockfall event on 5 June 2012 (Swiss Federal Railways)*

Am 5. Juni 2012 ereignete sich aus der angrenzenden Felspartie ein erneuter Felsabbruch von einer geschätzten Ausbruchkubatur von ca. 3 000 m<sup>3</sup>. Diesmal wurde der alte Schutzdamm vollständig zerstört und das Bahntrassee überschüttet. Vereinzelt grosse Sturzblöcke überrollten das Trassee und gelangten bis in die Reuss. Bei diesem Ereignis wurde ein Bauarbeiter durch die Felsmassen verschüttet und getötet. Da in der Felswand anschliessend verschiedene instabile Felsbereiche festgestellt wurden, mussten im Anschluss an das Ereignis ein umfangreicher Sprengabtrag von rund 2000 m<sup>3</sup> Fels an der Abbruchstelle getätigt und ergänzende Sicherungsarbeiten vorgenommen werden. Die Bahnstrecke blieb in dieser Zeit für rund einen Monat gesperrt. Kurz vor Abschluss der Sicherungsarbeiten ereignete sich am 14. November 2012 ein weiterer Felsabbruch mit rund 200 m<sup>3</sup>. Der grösste Block, der bis auf das bergseitige Gleis stürzte und das gesamte Bahntrassee in diesem Bereich beschädigte, hatte eine Kubatur von rund 90 m<sup>3</sup>. Dieser Block durchschlug das im Sommer 2012 erstellte Steinschlagschutznetz. Dank

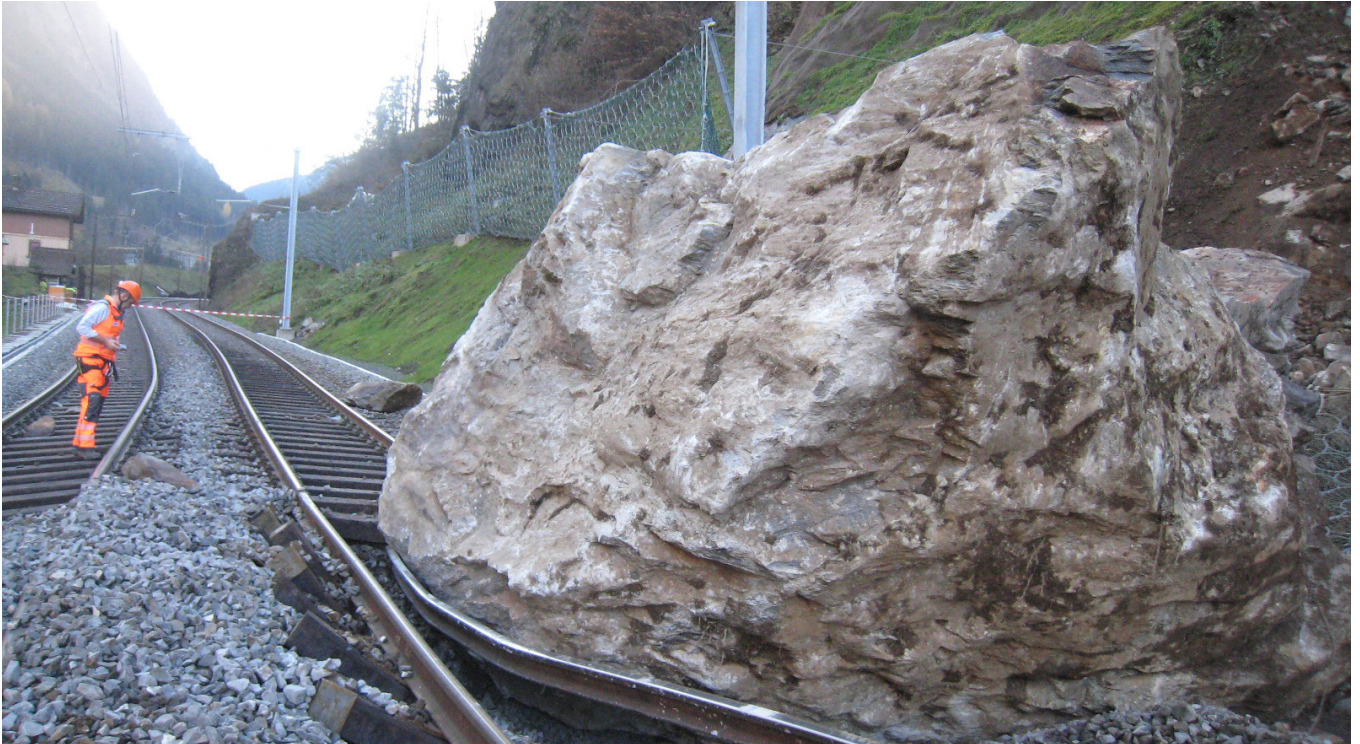
Abb. 4.2: Felssturz vom 14. November 2012 (Foto: SBB AG)  
*Rockfall event on 14 November 2012 (Swiss Federal Railways)*

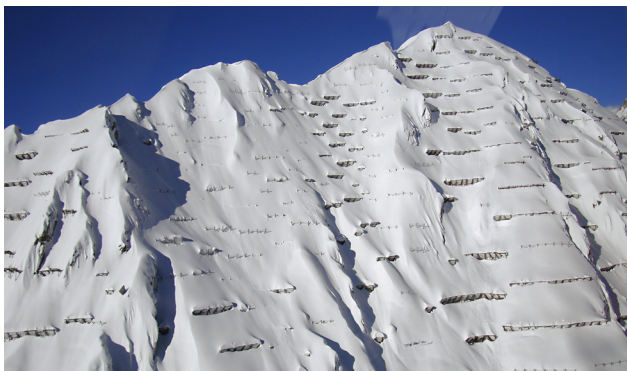
Eingeschneite Lawinenverbauung am Geissberg im Winter 2012 (Foto: H.M. Henny) *Snow-filled avalanche supporting structures on Geissberg in the winter of 2012 (H.M. Henny)*

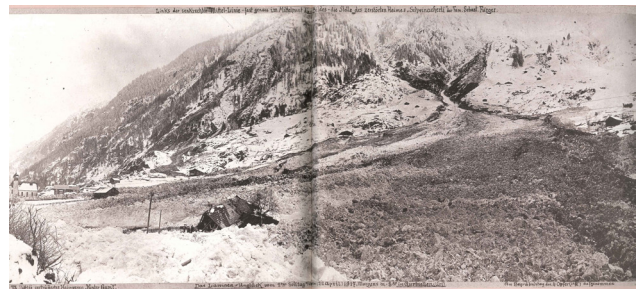
Lawinenunglück vom 22. April 1917 (aus: V. Sicher, 1973)  
*Avalanche on 22 April 1917 (V. Sicher, 1973)*

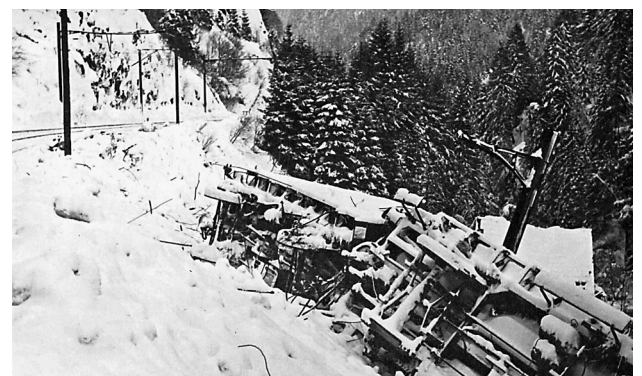
Das Lawinenereignis vom 31. Januar 1942 hob Güterwagons aus den Schienen (aus: V. Sicher, 1973).  
*A derailed cargo train after the avalanche on 31 January 1942 (V. Sicher, 1973).*

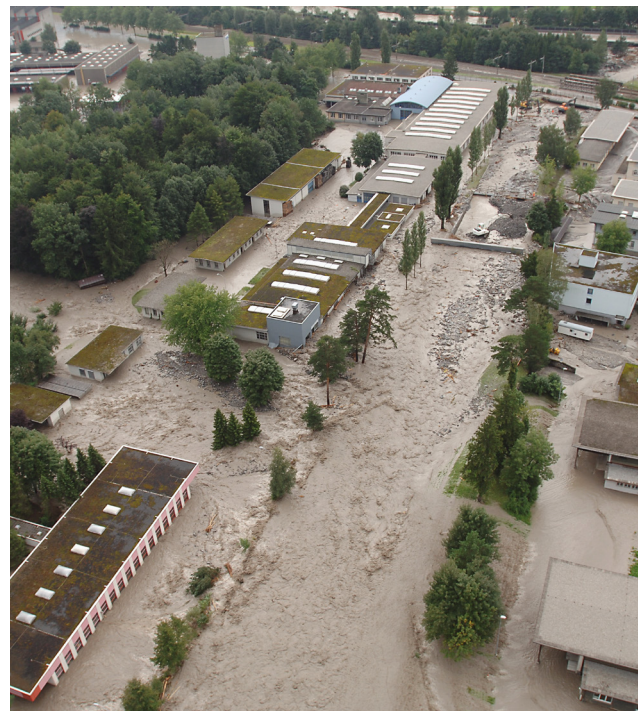
Überlaufender Schächenkanal  
*Overflow channel in the Schächen*

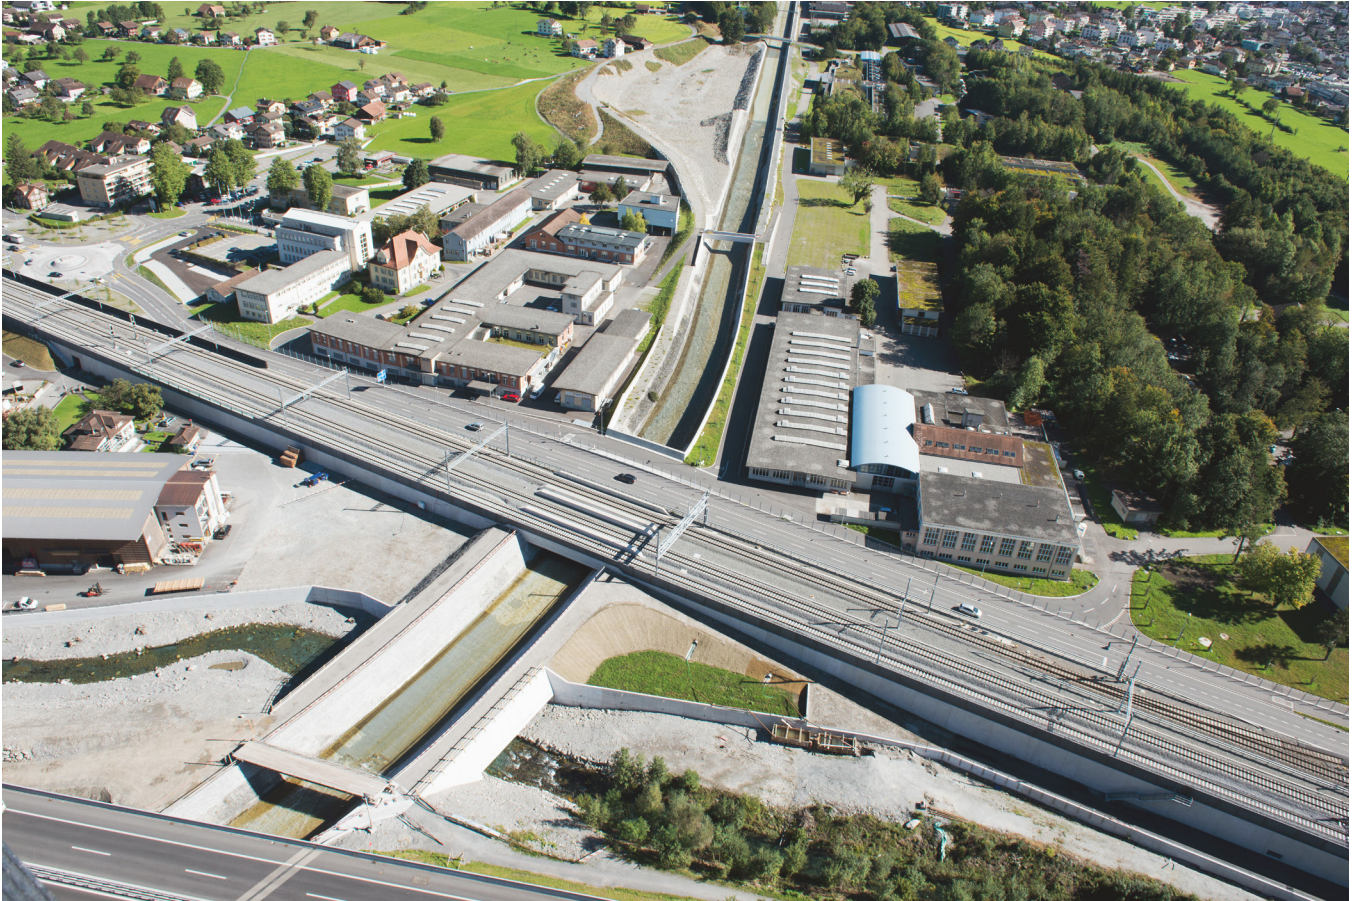
RUAG-Geschiebesammler nach Fertigstellung  
Retention basin near the RUAG factory

Element ist ein Geschiebesammler auf der rechten Schächenseite im Fabrikareal der RUAG. Gleichzeitig wurde das gegenüberliegende Schächenufer erhöht, um einen Ausbruch Richtung Industriegebiet Schattendorf wie 2005 zu verhindern. Zusätzliche Massnahmen waren an den zahlreichen Bahn- und Strassenbrücken oberhalb der Schächenufer erforderlich. Die Erhöhung der Hochwassersicherheit der Reuss erfolgte im Rahmen des Hochwasser-Schutzprogramms 1987 und der Renaturierung des Reussdeltas. Unter anderem wurde der Lauf der Reuss um zirka 500 m verkürzt und es wurden Überlastkorridore nördlich der Attinghauser Reussbrücke definiert und gesichert. Die erste Verteidigungslinie bildet eine Mauer auf der Ostseite der Autobahn, die zweite der Bahndamm. Zwei Stellen am rechtsufrigen Reussdamm wurden so ausgestaltet, dass ab einem bestimmten Pegelstand Reusswasser auf die Autobahn A2 ausgeleitet und dem See zugeführt wird. Das Hochwasserschutzprojekt Urner Talboden ergänzt und erweitert diese Massnahmen mit einer dritten Entlastungsanlage sowie mit diversen Sekundär-massnahmen.

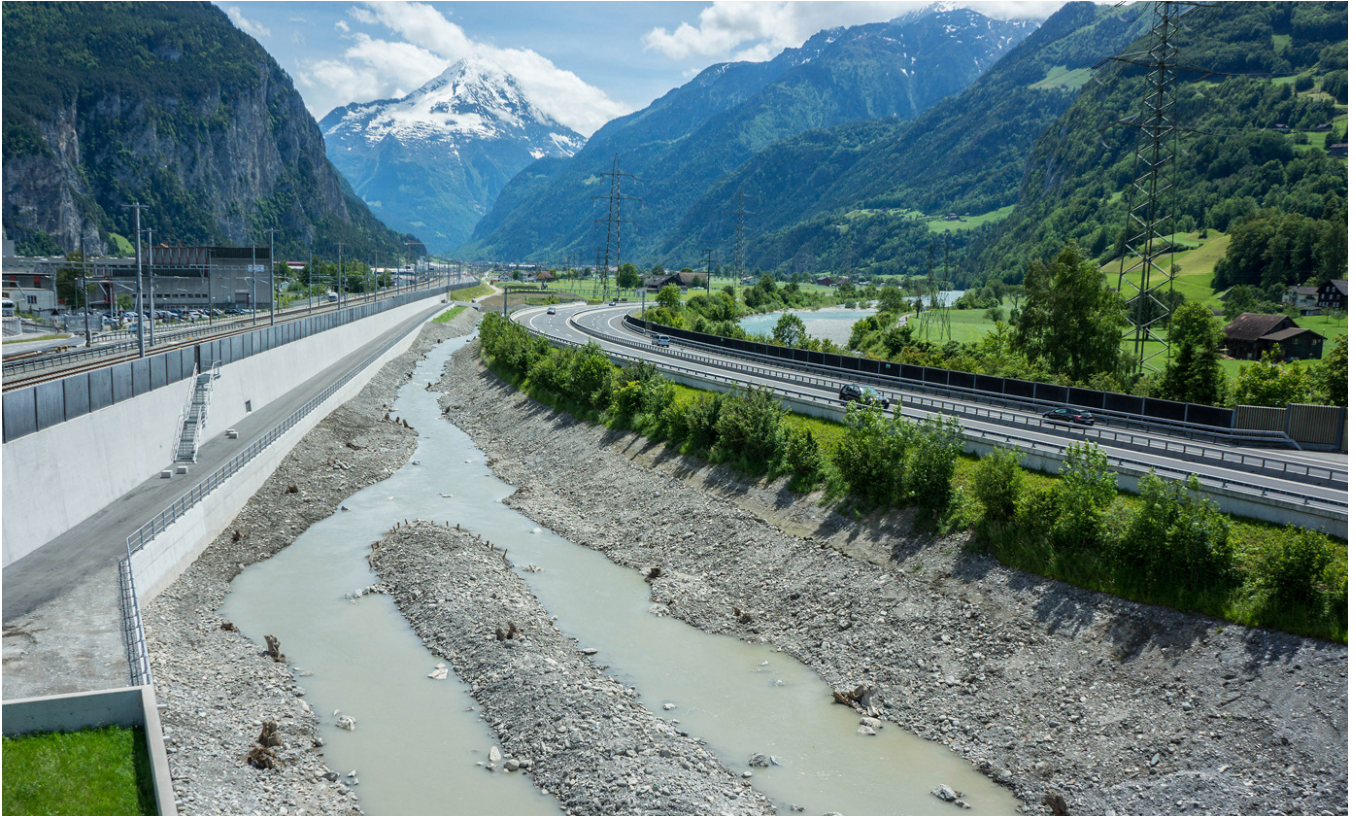
Renaturierung und Aufweitung Engnis Stille Reuss  
*Renaturation and expansion of the canal, Stille Reuss*

Die Massnahmen an der Stillen Reuss sind recht umfangreich. Einerseits wurde der Durchlass unter dem Schächen stark aufgeweitet und gegen ein Ausbrechen des Schächens geschützt. Andererseits wurde der Zustand bezüglich Lauflänge und Einmündung in die Reuss, wie er vor dem Autobahnbau bestand, wieder hergestellt. Dazu wurde östlich der A2 ein neues, naturnahes Bachgerinne geschaffen und unter der Nationalstrasse ein Durchlass gebaut. Eines der obersten Ziele des Hochwasserschutzprojekts Urner Talbodens ist es, eine erneute Überschwemmung der Schattdofer Ebene zu verhindern. Die oben beschriebenen Massnahmen am Schächen genügen dazu nicht. Vielmehr muss das Gebiet vor der Reuss geschützt werden. Der neue NEAT-Damm bildet dazu ein ideales Bollwerk.
