Exkursionsführer Sisikon – Goldau, EX5
Excursion Guide Sisikon – Goldau, EX5

**GEFÄHRDETE SIEDLUNGEN UND
INFRASTRUKTUREN**
*RESIDENTIAL AREAS AND INFRASTRUCTURE
AT RISK*

**Leben
mit
Naturrisiken**

**Living
with natural
risks**

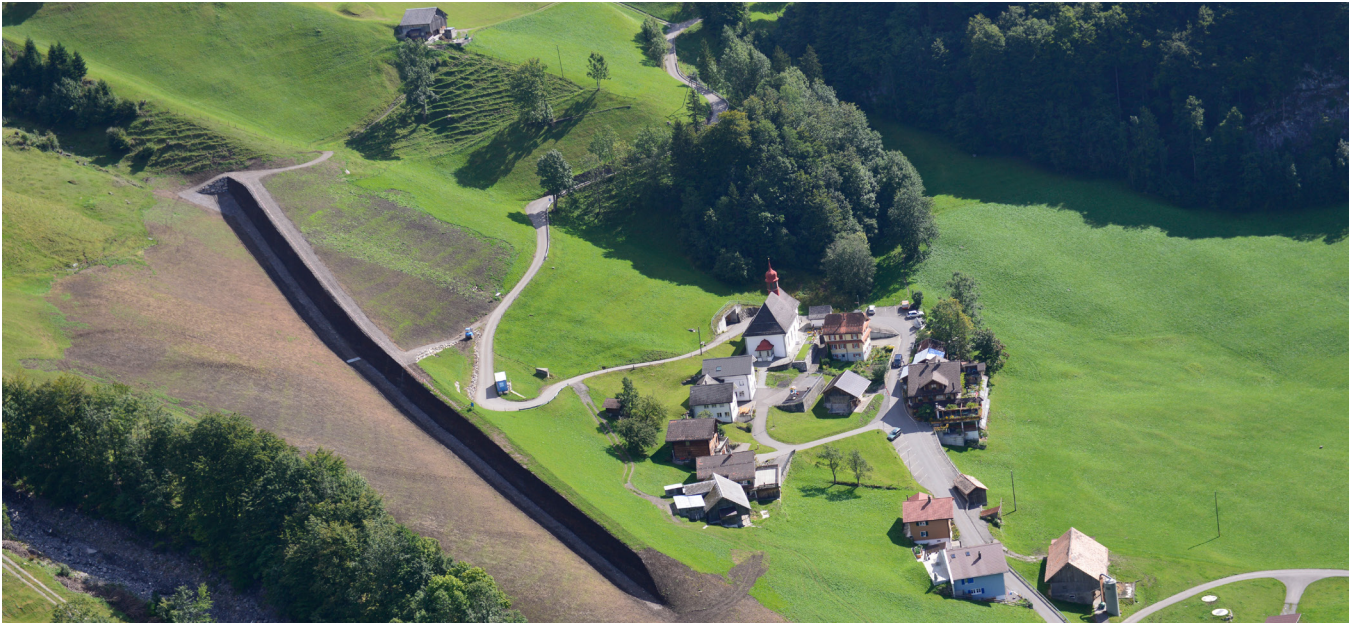
Ein 260 m langer und 5.5 m hoher Schutzdamm schützt das Dorf Riemenstalden vor Lawinen, Sturzprozessen und Murgängen (Foto: AMFZ SZ). A 260-m long and 5.5-m high protection dam was built to protect Riemenstalden from avalanches, rockfall and debris flows (Photo: AMFZ SZ).

Zum Schutz des Dorfs vor den genannten Gefahren wurde ein 260 m langer und 5.5 m hoher Schutzdamm erstellt. Speziell ist die Gestaltung der bergseitigen Böschung (Neigung 5:1) als TerraMur-Konstruktion. Dadurch konnte die teure Anlieferung von Blöcken vermieden werden. Die talseitige Böschung und jene bergwärts des Auffangraums variieren zwischen 1:2 und 1:3, wodurch sie gut bewirtschaftet werden können.

A protection dam was built as a protection measure for the village (260 m long and 5.5 m high). The uphill side of the dam (slope 5:1) is a special TerraMur construction designed to eliminate the need and expense of transporting blocks to the site. The downhill side of the dam as well as the uphill portion of the retention area have a slope between 1:2 and 1:3, which makes cultivation feasible. The dam was dimensioned to account for avalanches that flow over defense structures (annual recurrence probability 0.01–0.0033) as well as rockfall and debris flows. The dam was designed to be an adjunct to the already existing defense structures on the Grosswand. These require regular monitoring and maintenance to guarantee future functionality.

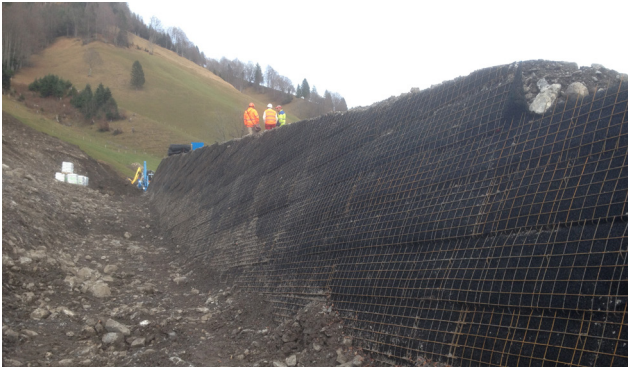
Schutzdamm Riemenstalden während des Baus: Gestaltung der bergseitigen Böschung als TerraMur-Konstruktion (Foto: AWN SZ). *The protection dam in Riemenstalden during the construction phase: the uphill side of the dam is a special TerraMur construction (Photo: AWN SZ).*

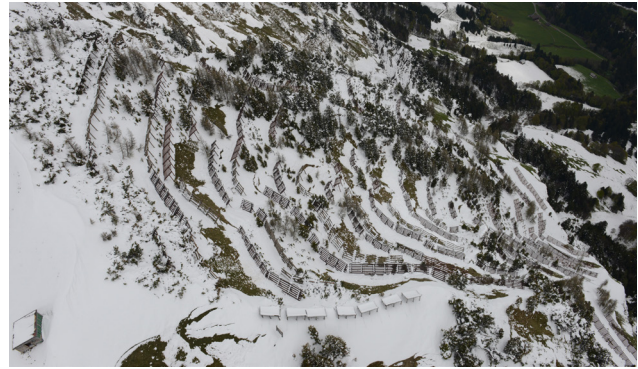
Lawinverbauungen im Gebiet Grosswand, oberhalb Riemenstalden Dörfli (Foto: AMFZ SZ). *Avalanche defense structures on the Grosswand above the village Riemenstalden (Photo: AMFZ SZ).*

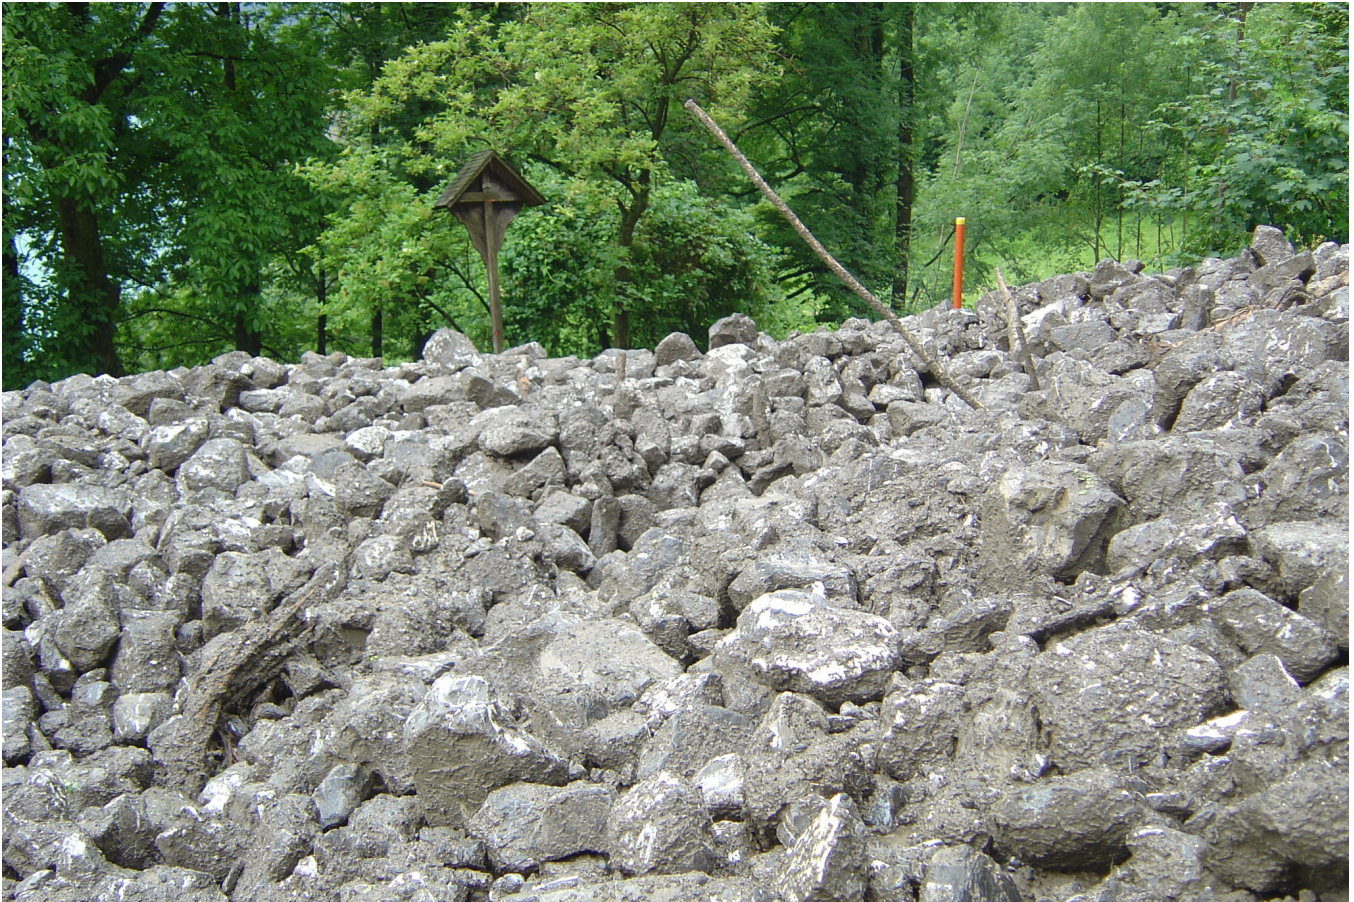
Murgangablagerungen im Gebiet Dorni nach intensivem Gewitterregen im Juni 2009 (Foto: AWN SZ).
Debris flow depositions in the area Dorni following severe thunderstorms in June 2009 (Photo: AWN SZ).

The Dornirunse is a ravine located in a steep and rocky catchment area with sporadic water discharge. The ravine is active especially during thunderstorms. In the summer of 2009 there were repeated debris flows, some of which reached the Axenstrasse (national road). The source of the debris was a rockslide in November 2008 that deposited several thousand cubic metres of material in the ravine. Precipitation from thunderstorms in the following summer mobilised this debris as well as loose scree, and a total of ca. 16 000 m³ was transported down the ravine. An existing debris retention basin and a house were destroyed, and sections of forest and agricultural land were covered in deposits. The debris flow affected the connecting road to Riemenstalden in three places.

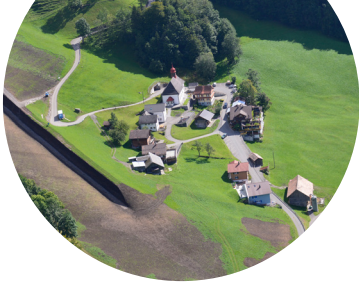
Murgangablagerungen im Gebiet Dorni nach intensivem Gewitterregen im August 2009. Im Hintergrund das Dorf Sisikon (UR) und die Gotthard-Bahnlinie als bedeutendste europäische Transitachse durch die Alpen (Foto: AWN SZ).
Debris flow depositions in the area Dorni following severe thunderstorms in August 2009. The village Sisikon (UR) and the Gotthard railway line, Europe's most important trans-Alp route, can be seen in the background (Photo: AWN SZ).

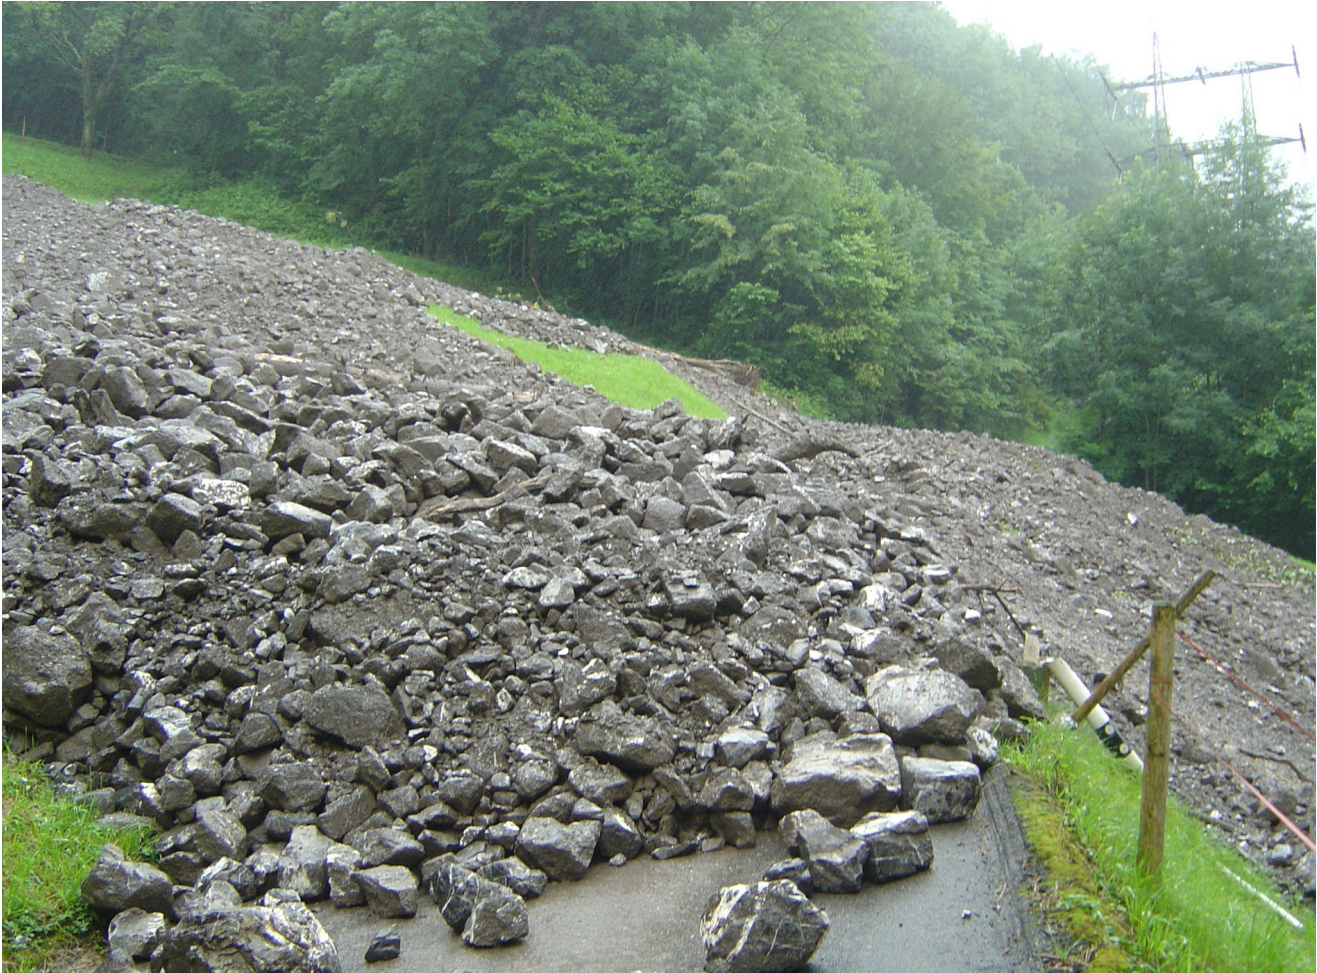
Die Murgänge im Juni 2009 verschütteten die einzige Zufahrt zum Bergdorf Riemenstalden an mehreren Stellen (Foto: Awn SZ).
The debris flows in June 2009 affected the only connecting road to Riemenstalden in three places (Photo: Awn SZ).

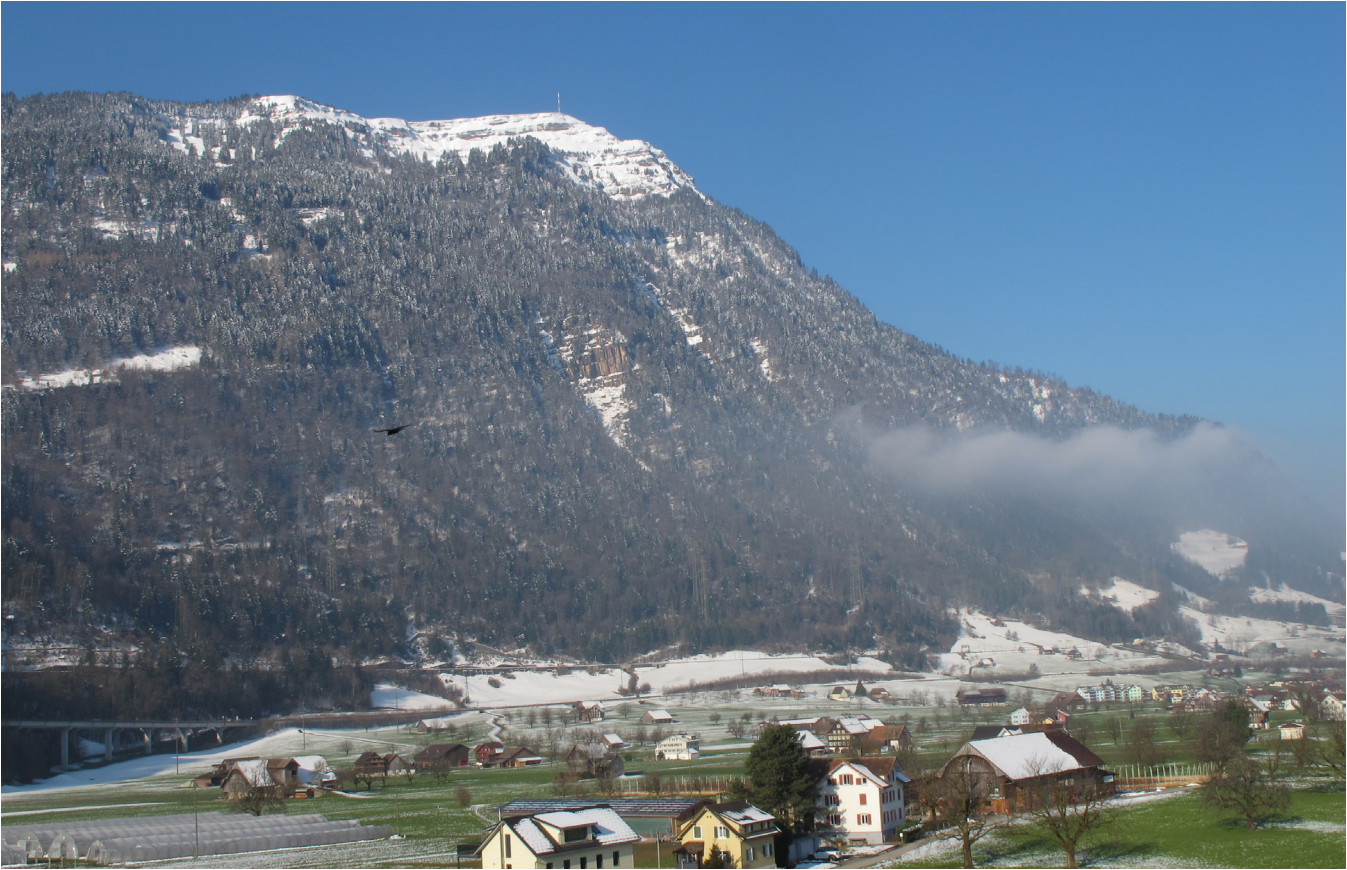
Am Hangfuss der Rigi-Nordlehne verlaufen wichtige Infrastrukturen, darunter die SBB-Gotthardlinie als bedeutendste europäische Transitachse durch die Alpen, die Nationalstrasse A4 sowie alpenquerende Starkstromleitungen (Foto: AWN SZ).

Important infrastructure crosses below the Rigi Nordlehne (north flank), including the Gotthard railway line of the Swiss Federal Railways (Europe's most important trans-Alp route), the national road A4 and trans-Alp power lines (Photo: AWN SZ).
