INTERPRAEVENT

Exkursionsführer Brienz BE, EX7
Excursion Guide Brienz BE, EX7

BRIENZER WILDBÄCHE ***BRIENZ TORRENTS***

**Integrated
watershed and
natural hazard
management**

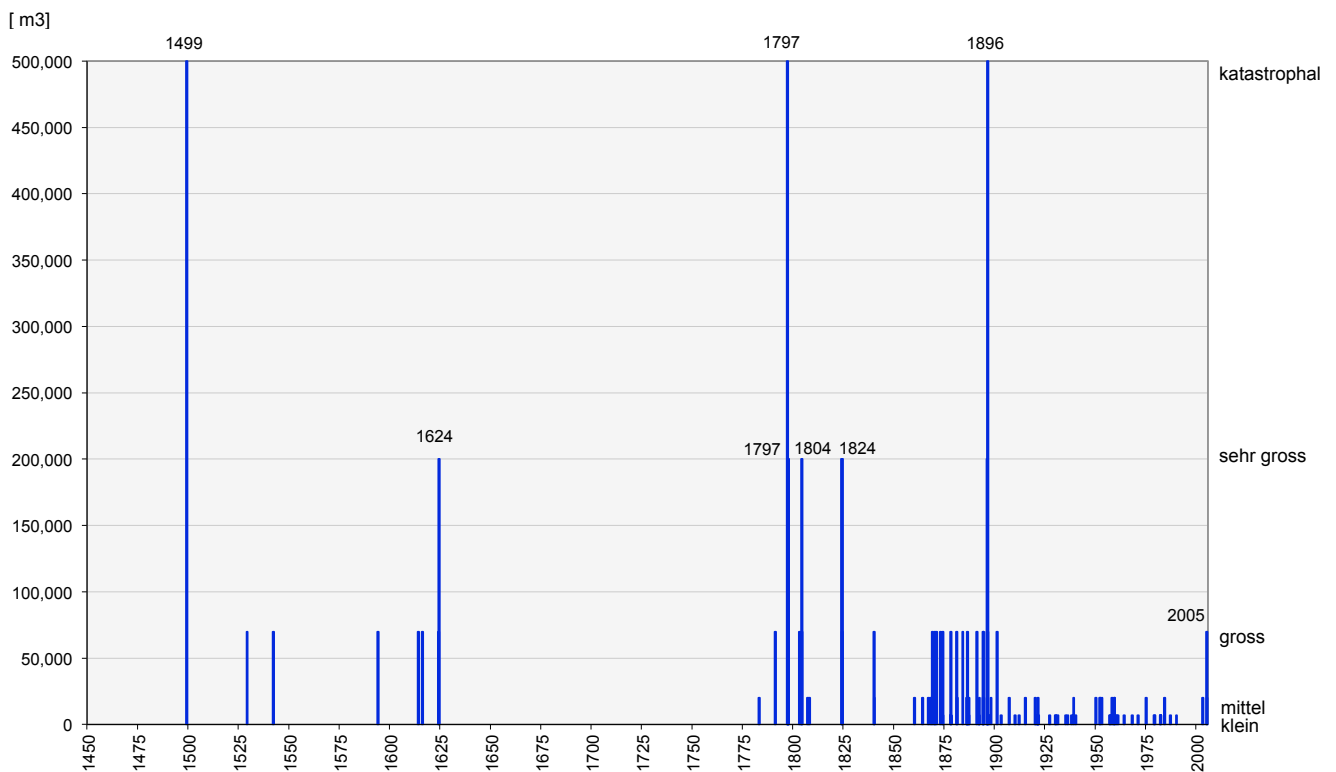
Murgangereignisse nach Kubaturen (Geo7, 1997/2005)
Debris flow events shown by volume (Geo7, 1997/2005)

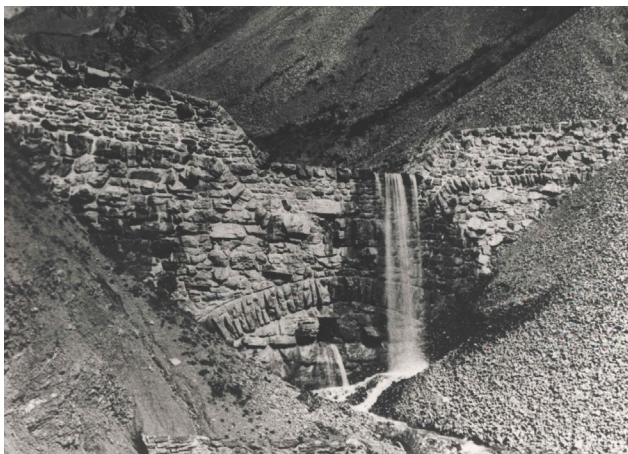
Vorbereitung der Aufforstungsflächen

Das oberflächliche, lose Gesteinsmaterial wird in Säcken/Körben eingebaut, die im Verbund miteinander zu gut fundierten Mauern zusammengeführt werden. Dadurch verhindert man, dass die losen Steine talwärts transportiert werden (durch Schnee oder Wasser). Die „Terrassierung“ reduziert das Schneegleiten und bildet Auffangräume für weiter oben abrollendes Material. Je nach Oberflächenbeschaffenheit müssen zusätzlich Erosionsschutznetze eingebaut werden.

The first task is to build retaining walls from loose surface material and rocks found on site. The material is filled into gabions that are dug into the slope to form terraced walls. This removes loose debris that would otherwise be transported by snow or water, reduces the potential for snow gliding and retains any material that might be mobilised above the wall. Depending on the type of surface, additional protection (nets) against erosion may be necessary.

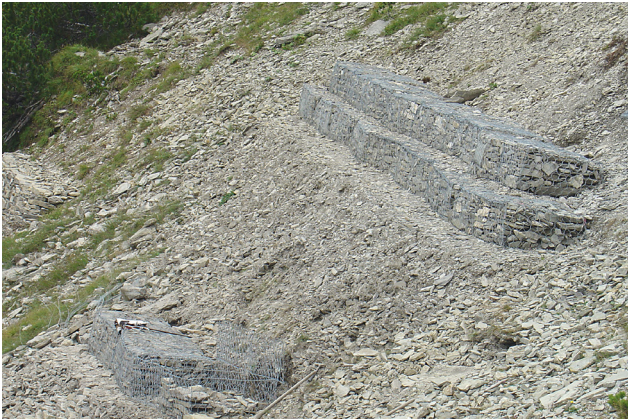
Mauern mit Steinkörben
A typical terraced wall with gabions

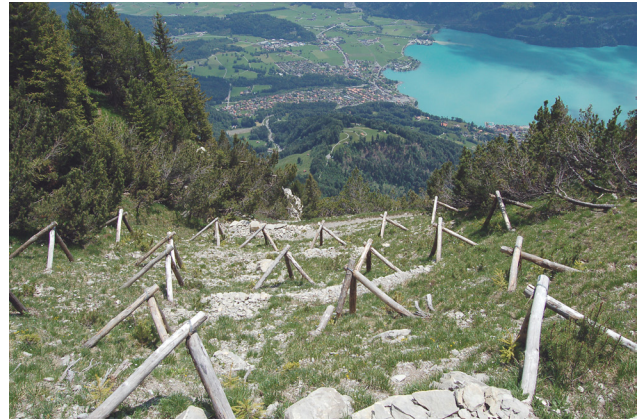
Gleitschneeschutz mit Dreibeinböcken
Tripod structures to prevent snow gliding

An den meist südexponierten, über 28° geneigten Hängen tritt im Winter regelmässig starkes Schneegleiten auf. Dadurch werden junge Pflanzen ausgerissen, die Stämmchen aufgespalten oder gebrochen. Eine Voraussetzung für das erfolgreiche Aufwachsen von Aufforstungen auf solchen Flächen ist der technische Schutz gegen das Schneegleiten. Dieser wird durch den Einbau von Dreibeinböcken aus Edelkastanienholz sichergestellt.

In winter, snow gliding can be found on most southern slopes with inclination >28°. Snow gliding can cause uprooting of young plants and cracking or breaking of tree stems. Thus, it is essential to prevent gliding in areas intended for afforestation. This is usually done with wooden tripod structures made of chestnut wood.

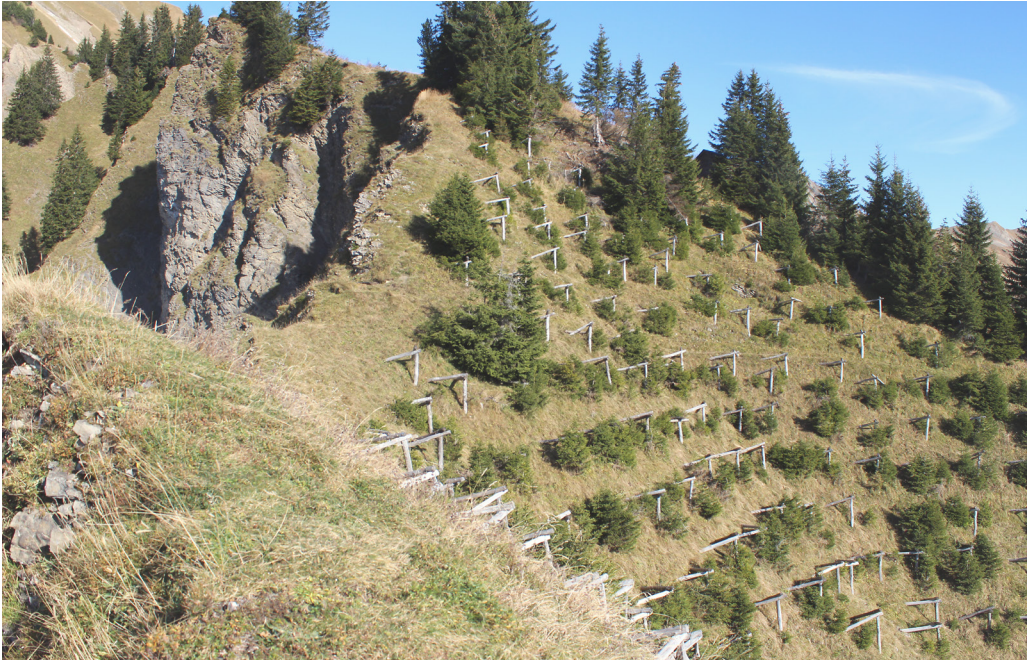
Hochlagenaufforstung im Schutz von Gleitschneeverbauungen
A typical high-elevation afforestation with snow gliding tripods

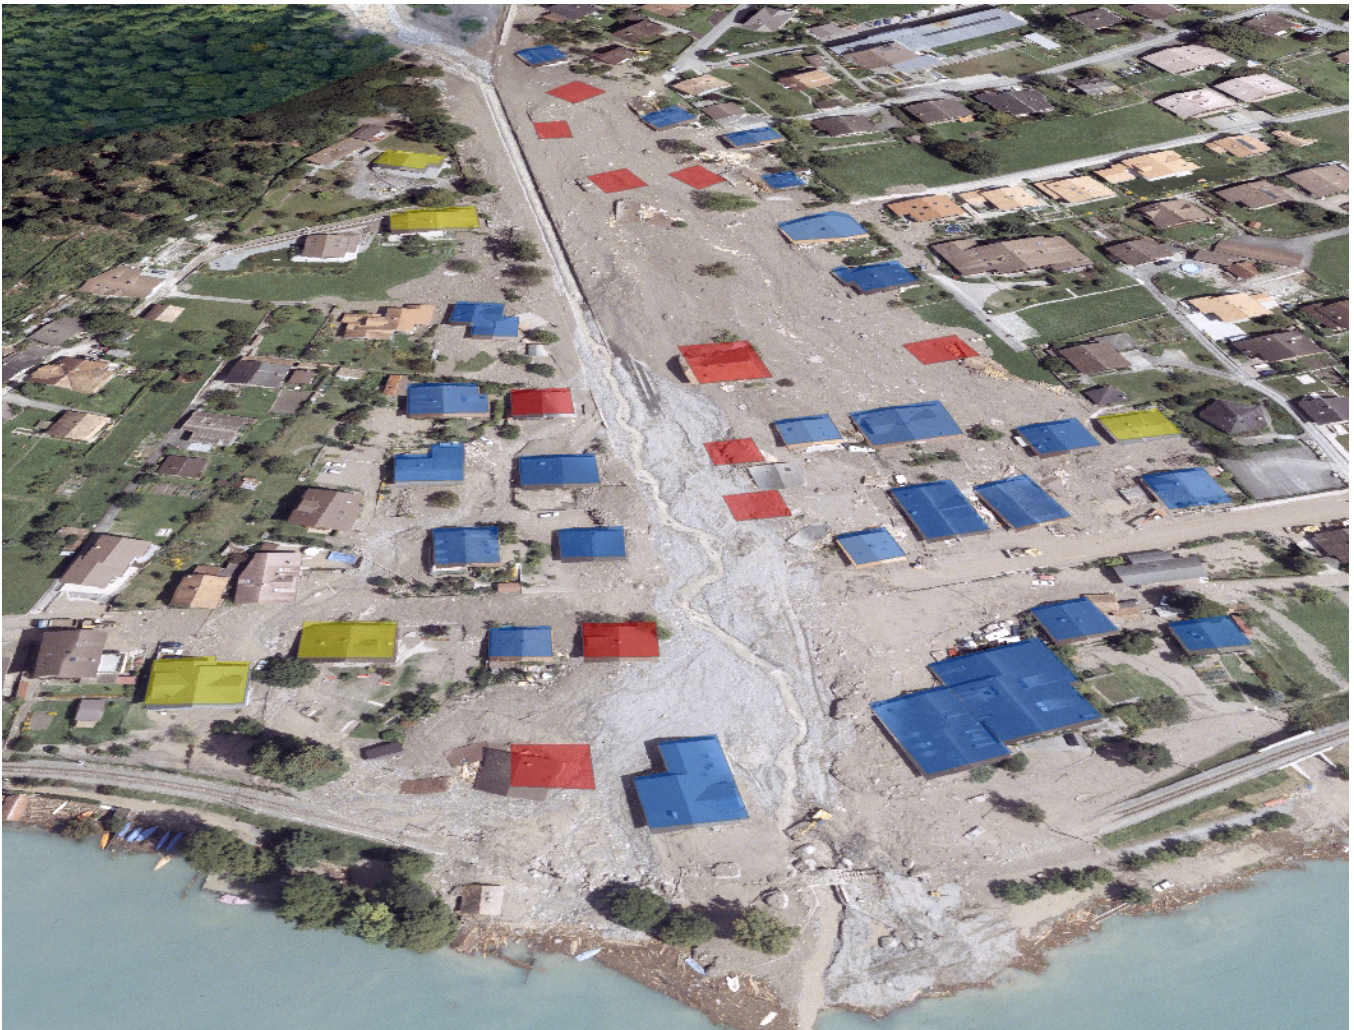
Übermurter Wildbachkegel am Glyssibach nach dem Unwetter 2005. Rot = vollständig zerstört, blau = erheblich beschädigt, gelb = leicht beschädigt. *The debris fan of Glyssibach after the 2005 event. Red: buildings that were destroyed; blue: buildings with severe damage; yellow: buildings with light damage.*

The flooding occurred during the night of 23 August from the Trachtbach and Glyssibach torrents. This event caused massive overflow out of the channel and deposition of material in the lower reaches with severe damage. Two people lost their lives, more than 300 people had to be evacuated, 7 houses and 2 adjunct buildings were destroyed, 7 houses were severely damaged and later demolished, 25 additional residences and the city hall were damaged but repairable. The total damage costs were >30 million Francs.

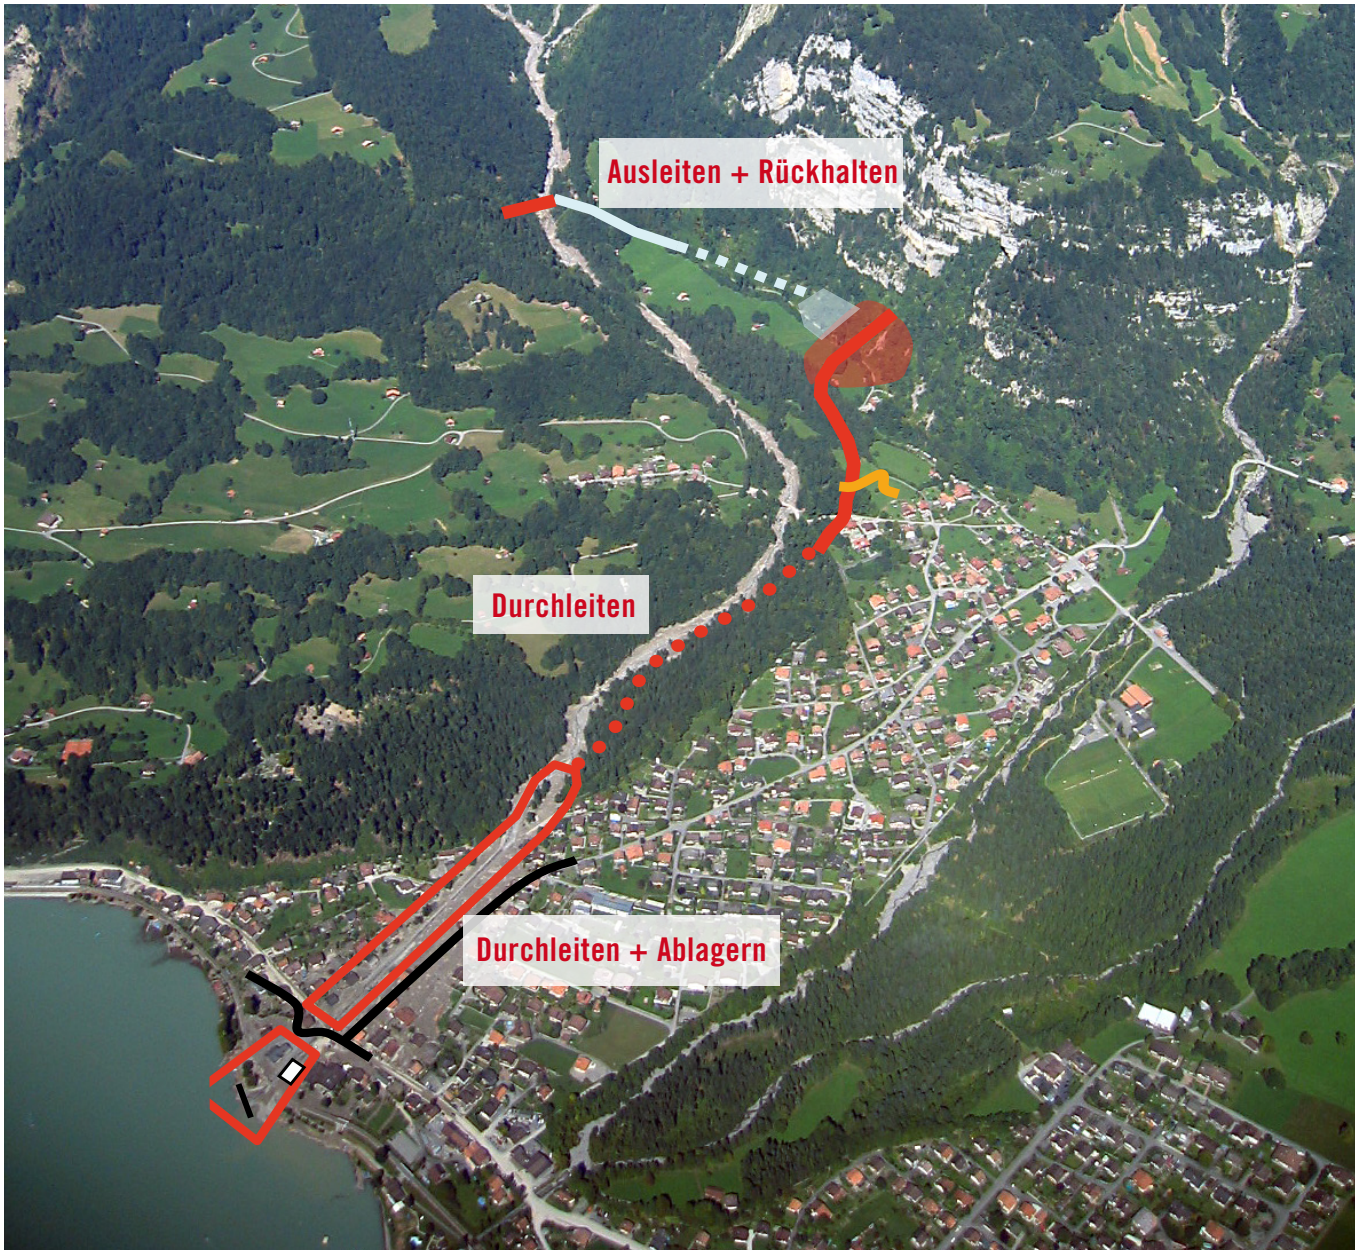
Schutzkonzept Glyssibach aus der LLE
Safety concept for Glyssibach outlined in the LLE

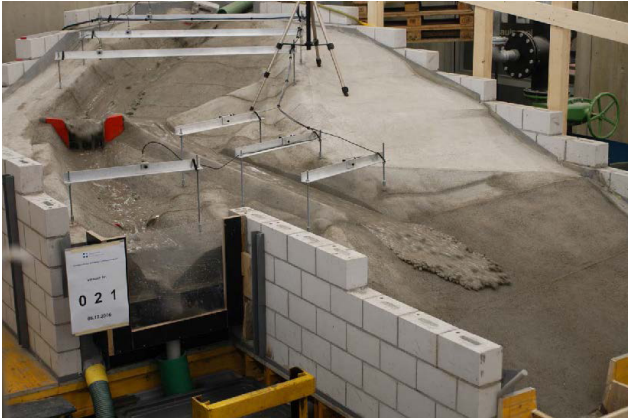
Modellanlage des Ausleitbauwerks (rot) mit ausgeleitetem Modellmurgang
Lab models of the diversion channel (red) and transported material from a simulated debris flow

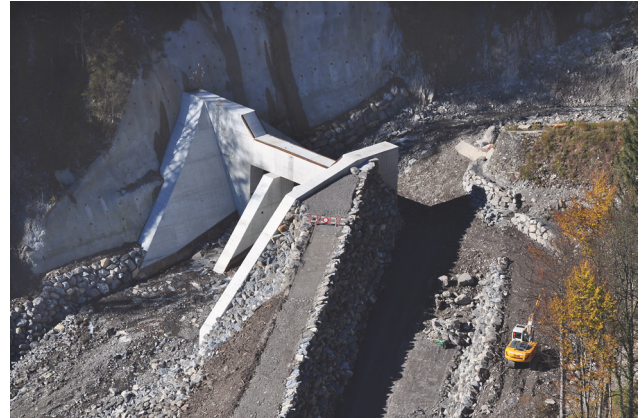
Ausleitbauwerk in Realisierung
Construction of the diversion channel

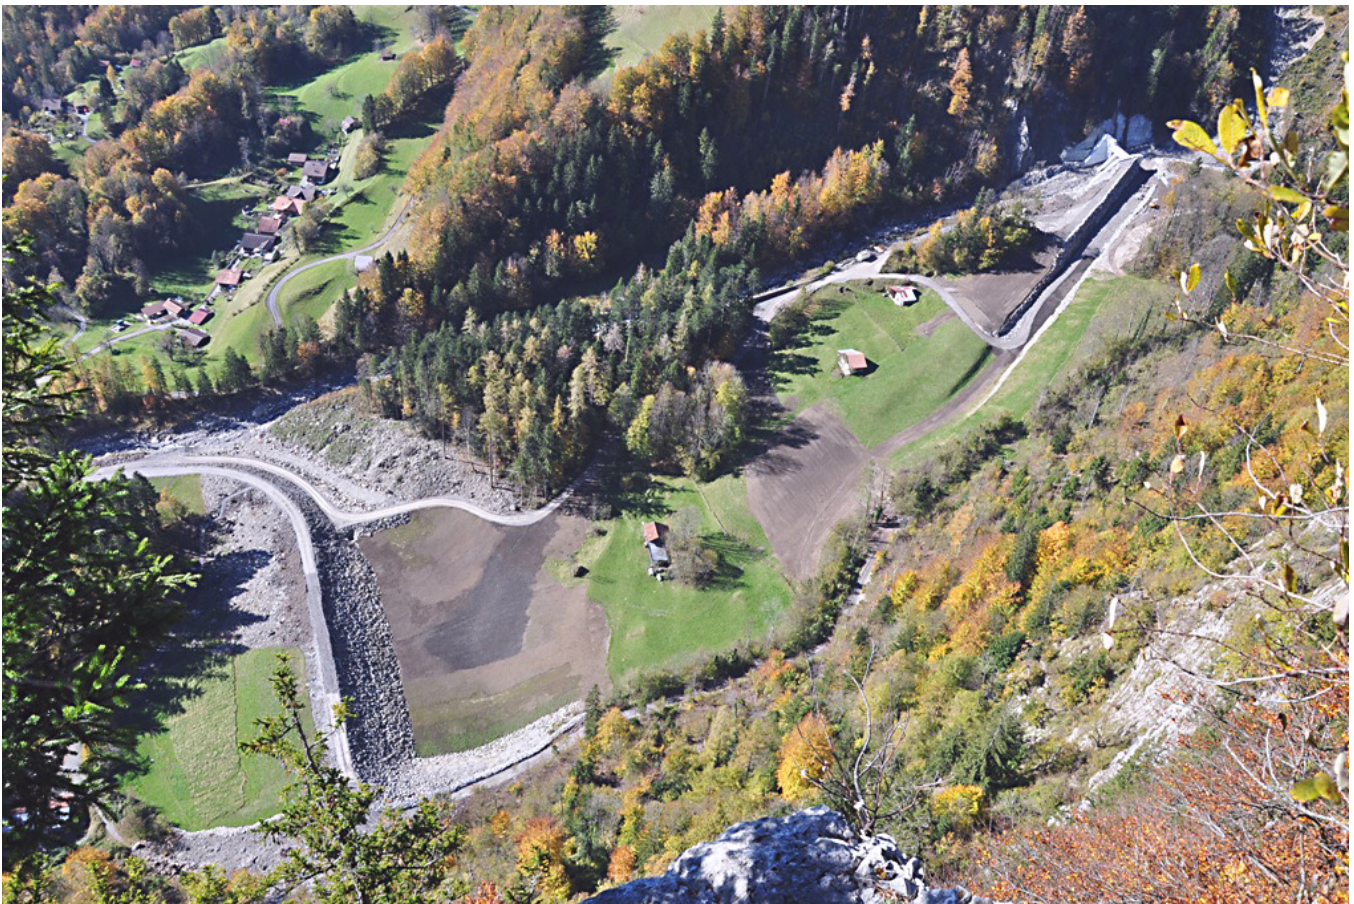
Gesamte Rückhalteanlage Undersitsch mit dem Ausleitbauwerk oben rechts im Bild, im Anschluss das Überleitgerinne in den Rückhalteraum, der durch den Damm begrenzt wird und in ein Rückleitgerinne führt, damit im Ereignisfall Wasser zurück in den Glyssibach fließen kann.

Retention area Undersitsch with the diversion channel (upper right in picture), the overflow channel in the deposition area and the channel to re-transport water into the Glyssibach

senkrecht zum Dam verlaufende Überfallkante begrenzt. Die Schütthöhe des Dammes beträgt im Maximum 15 m, die Länge rund 150 m und an der Sohle ist der Dam bis nahezu 90 m breit. Die 4 m breite Dammkrone kann für Unterhaltszwecke befahren werden. Das gesamte System wurde anhand von Modellversuchen überprüft.

channelled to the overflow/deposition area (in an area called Undersitsch). Large blocks will be retained by the dam. The protection dam (in Undersitsch) is 10 m high and has a retention volume of 75 000 m³. The capacity is large enough to hinder any overflow towards Schwanden. Water and fine sediment that is too fluid to be deposited is re-channelled back into the main torrent. To avoid that too much material is re-transported into Glyssibach, there is a weir crest (oriented perpendicular to the dam) at the edge of the deposition area. The dam is max. 15 m high, 150 m long and 90 m wide at the foundation. The crown is 4 m wide, which allows passage with a vehicle if necessary. These structures were validated via small-scale modelling prior to building.
